## ДОСЛІДЖЕННЯ ДАВНЬОРУСЬКОГО ХРАМУ В БІЛІЙ ЦЕРКВІ

*Стаття презентує два етапи дослідження давньоруського храму в Білій церкві. Розглянуто матеріали розкопок 1981–1983 років та роботи 2014 року. На даний момент дослідники доповнили джерельну базу і переглянули висновки, зроблені Р. Орловим. У поєднанні з результатами ортофотозйомки все це дає можливість більш якісно проводити роботи з музеєфікації.*

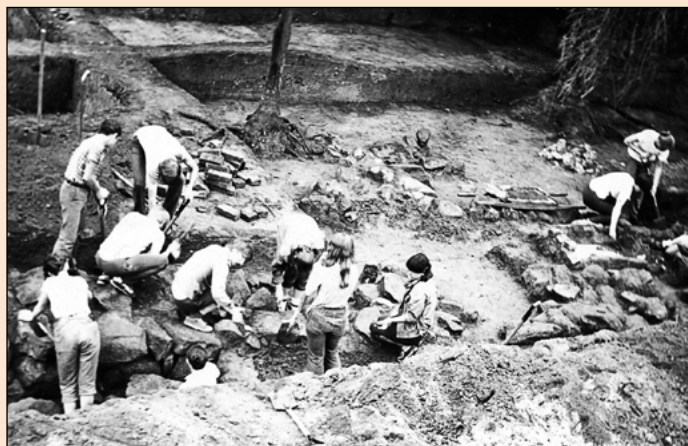
**Іл. 1. Археологічні дослідження 1983 р.**

У 1981–1983 роках Білоцерківською експедицією під керівництвом Р.С. Орлова було проведено розкопки на території Замкової гори міста Біла Церква. У 1981 році археологи виявили залишки давньоруського храму, а розкопками 1983 року було відкрито майже всю площу залишків фундаментів храму (іл. 1). Загальна площа розкопу становила 270 м<sup>2</sup>. Зафіксовано культурний шар потужністю до 1 м. Під час досліджень було зафіксовано два погребі XVIII ст., які частково знищили кладовище XI–XIII ст. Загалом було досліджено 20 поховань, усі вони належать до давньоруського періоду, деякі з них виявлені безпосередньо під фундаментами храму (іл. 2).

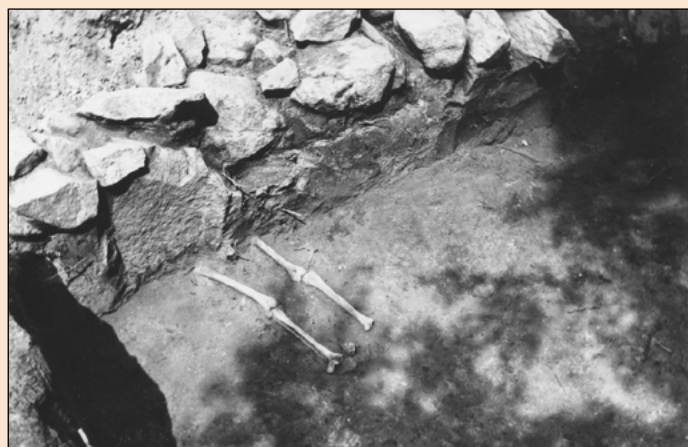
**Іл. 2. Залишки кістяка під фундаментом храму**

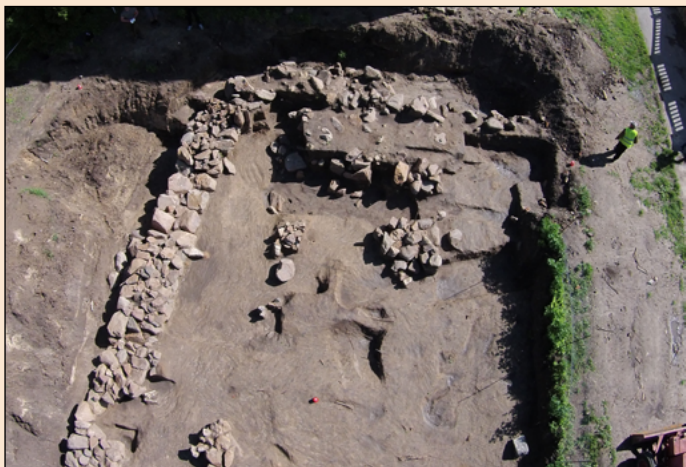
**Іл. 3. Вигляд залишків храму з висоти 50 м (фото зроблено за допомогою квадрокоптера)**

У 2014 році під керівництвом А.В. Петраускаса та М.П. Квітницького було проведено розконсервацію залишків фундаментів храму з метою їх подальшої музеєфікації (іл. 3). Під час робіт зафіксовано сліди несанкціонованих земельних робіт. Також виявлено газову траншею, під час прокладання якої було зруйновано апсиди храму. Колодязь каналізаційного люка частково зруйнував північну стіну храму. Південна стіна храму, можливо, була зруйнована під час будівництва замку.

Після відкриття фундаментів проведено ортофотозйомку (фотографічна зйомка місцевості на точній геодезичній основі). За допомогою квадрокоптера проведено аерофотозйомку, що дало можливість побачити цілісну картину Замкової гори з висоти пташиного польоту (іл. 3). Нині дослідники оброблюють матеріали, виявлені під час робіт та створюють цифрову модель рель'єфу. Автори досліджень вважають, що храм був п'ятиапсидний (що є доволі рідкісним явищем), аргументуючи це тим, що друга апсида була утоплена всередину храму. Однак є вірогідність, що таке положення фундаменту апсиди зумовлено антропогенним втручанням (прокладкою газової траншеї). Дослідники вважають, що храм мав два етапи існування. У підшві фундаменту виявлено плінфу, як XI, так і XIII ст., що свідчить про перебудову (чи відновлення) храму у XIII ст.
