ДОСЛІДЖЕННЯ ДАВНЬОРУСЬКОГО ХРАМУ В БІЛІЙ ЦЕРКВІ

Стаття презентує два етапи дослідження давньоруського храму в Білій церкві. Розглянуто матеріали розкопок 1981–1983 років та роботи 2014 року. На даний момент дослідники доповнили джерельну базу і переглянули висновки, зроблені Р. Орловим. У поєднанні з результатами ортофотозйомки все це дає можливість більш якісно проводити роботи з музеєфікації.

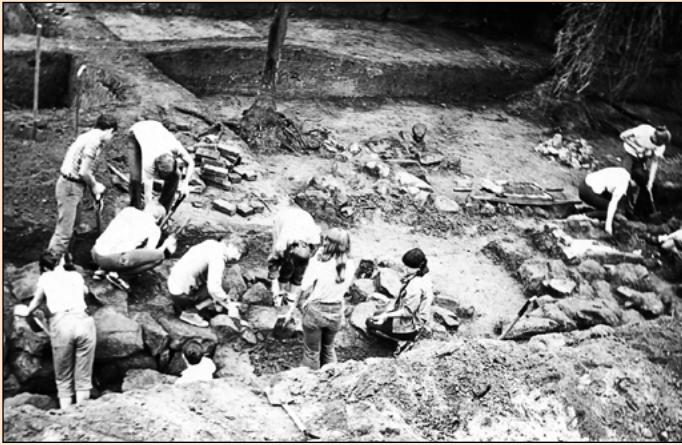
Іл. 1. Археологічні дослідження 1983 р.

У 1981–1983 роках Білоцерківською експедицією під керівництвом Р.С. Орлова було проведено розкопки на території Замкової гори міста Біла Церква. У 1981 році археологи виявили залишки давньоруського храму, а розкопками 1983 року було відкрито майже всю площу залишків фундаментів храму (іл. 1). Загальна площа розкопу становила 270 м². Зафіксовано культурний шар потужністю до 1 м. Під час досліджень було зафіксовано два погребі XVIII ст., які частково знищили кладовище XI–XIII ст. Загалом було досліджено 20 поховань, усі вони належать до давньоруського періоду, деякі з них виявлені безпосередньо під фундаментами храму (іл. 2).

Найкраще збереглася північна стіна храму. Зафіксовано до трьох рядів кладки. Нижній ряд складений з великих (40–70 см) колотих глиб граніту. Верх фундаменту було зруйновано, лише в одному місці зафіксовано вирівнюючий ряд кладки плінфи на глині. За допомогою цього було встановлено глибину закладення фундаменту, яка складає 70–80 см від рівня денної поверхні. Ширина фундаментної кладки становила 140–150 см. Відсутність тиньку в розкопі свідчить про те, що церк-

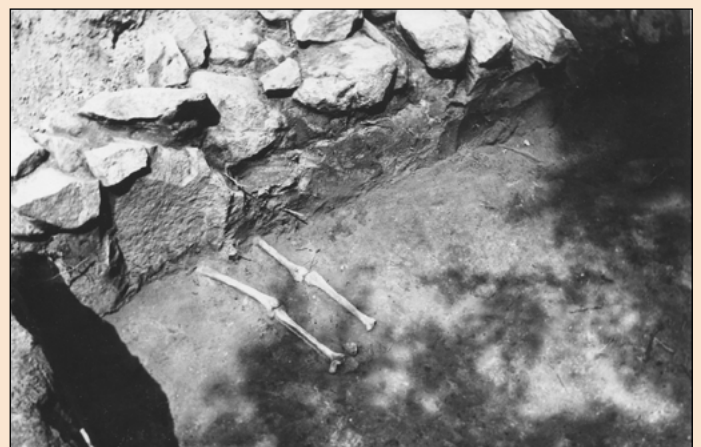
Іл. 2. Залишки кістяка під фундаментом храму

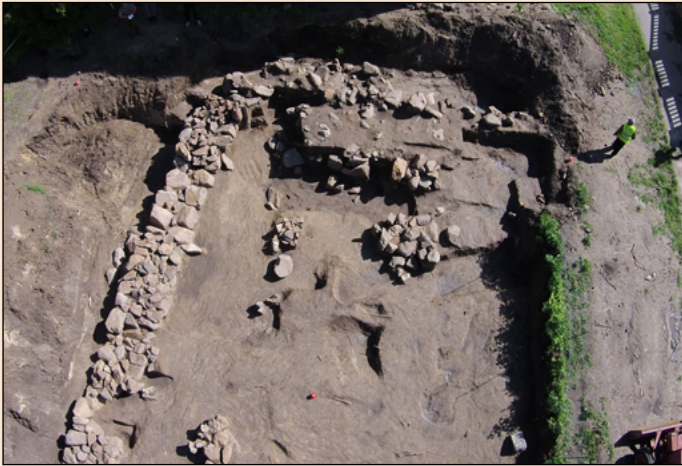
Іл. 3. Вигляд залишків храму з висоти 50 м (фото зроблено за допомогою квадрокоптера)

У 2014 році під керівництвом А.В. Петраускаса та М.П. Квітницького було проведено розконсервацію залишків фундаментів храму з метою їх подальшої музеєфікації (іл. 3). Під час робіт зафіксовано сліди несанкціонованих земельних робіт. Також виявлено газову траншею, під час прокладання якої було зруйновано апсиди храму. Колодязь каналізаційного люка частково зруйнував північну стіну храму. Південна стіна храму, можливо, була зруйнована під час будівництва замку.

Після відкриття фундаментів проведено ортофотозйомку (фотографічна зйомка місцевості на точній геодезичній основі). За допомогою квадрокоптера проведено аерофотозйомку, що дало можливість побачити цілісну картину Замкової гори з висоти пташиного польоту (іл. 3). Нині дослідники оброблюють матеріали, виявлені під час робіт та створюють цифрову модель рель'єфу. Автори досліджень вважають, що храм був п'ятиапсидний (що є доволі рідкісним явищем), аргументуючи це тим, що друга апсида була утоплена всередину храму. Однак є вірогідність, що таке положення фундаменту апсиди зумовлено антропогенним втручанням (прокладкою газової траншеї). Дослідники вважають, що храм мав два етапи існування. У підшві фундаменту виявлено плінфу, як XI, так і XIII ст., що свідчить про перебудову (чи відновлення) храму у XIII ст.
