Віталій Козюба

АРХЕОЛОГІЧНІ ДОСЛІДЖЕННЯ ДЕСЯТИННОЇ ЦЕРКВИ У ХХІ СТОЛІТТІ (до 10-ліття початку останніх розкопок)

У статті йдеться про маловідомі обставини та труднощі, що супроводжували археологічні дослідження Десятинної церкви в 2005–2011 роках.

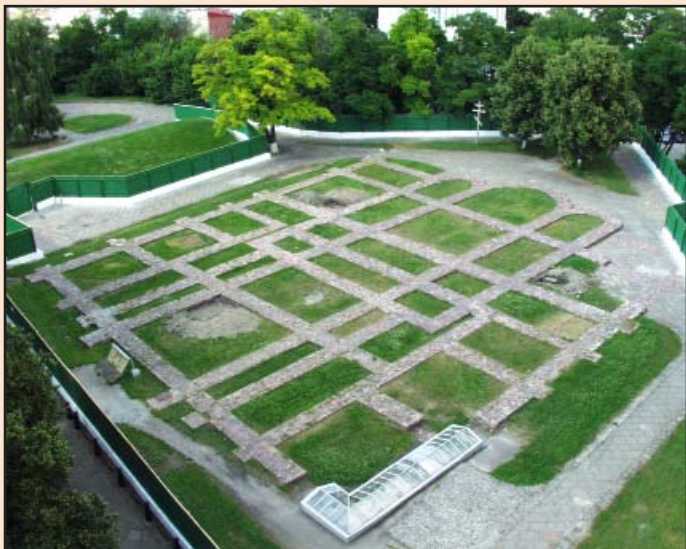
Іл. 1. Загальний вигляд викладки плану фундаментів Десятинної церкви. На передньому плані під склом – експонування частини збережених фундаментів. Видно місця перших шурфів. Липень 2005 р.

На початку робіт (липень 2005 року) місце давньої Десятинної церкви являло собою майданчик із трасуванням плану церкви (з червоного каменю), реконструйований у 1982 році до 1500-літнього ювілею міста Києва. Кам'яні стрічки плану мали певну висоту і здіймалися над поверхнею, а проміжки між ними були засипані землею та вкриті газоном. Тільки в південно-західному куті храму під склом експонувався

відрізок основи давньої стіни храму, який, фактично, виходив на поверхню (іл. 1).

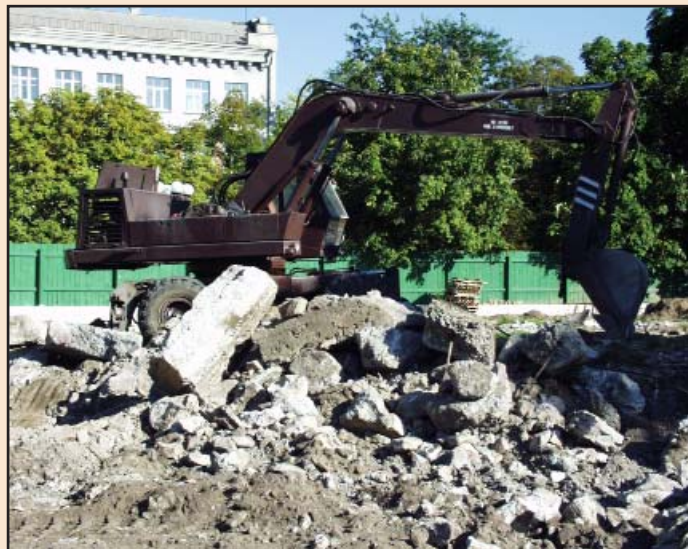
Іл. 2. Екскаватор прибирає бетонну заливку, що розташовувалася в основі викладки 1982 р. плану Десятинної церкви. Серпень 2005 р.

У липні–серпні на площі давнього храму та перед його західним фасадом було закладено 14 шурфів, після чого розпочався демонтаж згаданої кам'яної вимостки плану храму. Червоний камінь та плити доріжок робітники за допомогою ломів вибрали та складували в одному із закутків території, а нашарування бетону, асфальту, гравію, засип розкопу М.К. Каргера 1938–1939 років (здебільшого засипаний ґрунтом, насиченим сміттям – битою цеглою, шлаками – відходами котелень тощо) було видалено за допомогою екскаватора (іл. 2). При цьому виникло непорозуміння – молода дівчина-кореспондент однієї із центральних газет, навіть не звернувшись до науковців за інформацією, опублікувала статтю під промовистою назвою «Екскаватором по Десятинній». Згодом редакції поважного видання довелося вибачитися за непрофесійні дії своєї співробітниці.

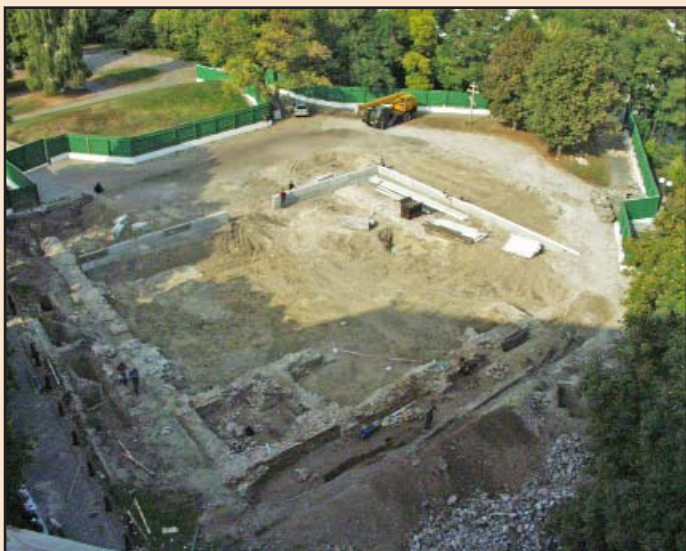
Іл. 3. Місце Десятинної церкви після зняття верхнього баласту. Видно збережені фундаменти X ст. Уже встановлено бетонні блоки підмурків майбутнього павільйону. Паркан ліворуч вже пересунуто. Вересень 2005 р.

У вересні, після виїмки баласту, зі східного та північного боків майданчика з бетонних блоків було закладено підмурок велетенського павільйону, який, за задумом замовників, мав оберігати розкриті давні фундаменти церкви від опадів (іл. 3). Спочатку навіть передбачалося, що в ньому буде штучне освітлення і підігрів, які мали б забезпечити безперервність розкопок навіть у зимовий період.

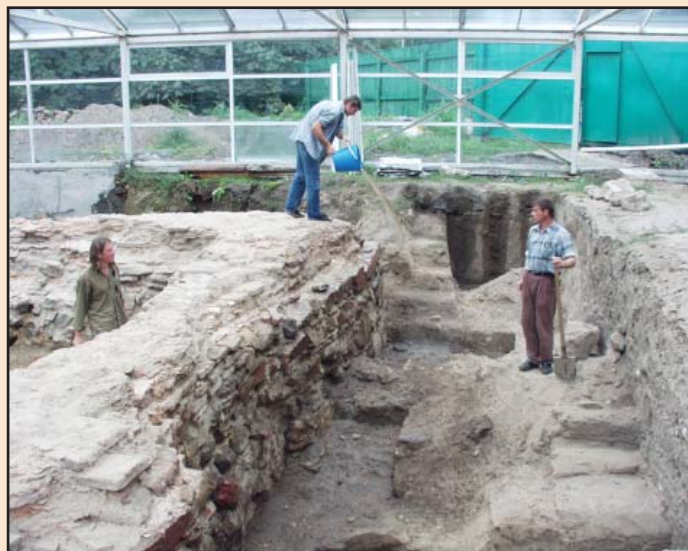
Іл. 4. Співробітники експедиції (зліва направо) Д. Йолшин, О. Комар і Ю. Лукомський вичерпують воду з-під фундаментів Десятинної церкви всередині павільйону після чергової зливи. 2006 р.

Павільйон складався з металевого каркаса і мав скляні бокові стінки і опуклий дах, вкритий великими листами пластику. Його довжина складала 40 м, але він не зміг накрити всю площу давнього храму. Ширина павільйону становила 30 м і не закрила навіть збереженої ділянки фундаменту біля північно-західного кута храму. Гідроізоляція даху цієї споруди була слабкою, а питання про десятки кубів води, які збирала величезна площа даху павільйону і які через ринви й кутові і проміжні водостічні труби потрапляли до основи так званої захисної споруди, взагалі не було вирішене в її проекті. Тому нам часто доводилося підставляти ємності всередині павільйону, щоби вода, яка крапала з великої висоти, не руйнувала давню кладку або не залишала слідів на дні розкопу. Утім, після великих дощів вода заливала частину розкопу всередині павільйону і співробітникам експедиції доводилося її вичерпувати (іл. 4).

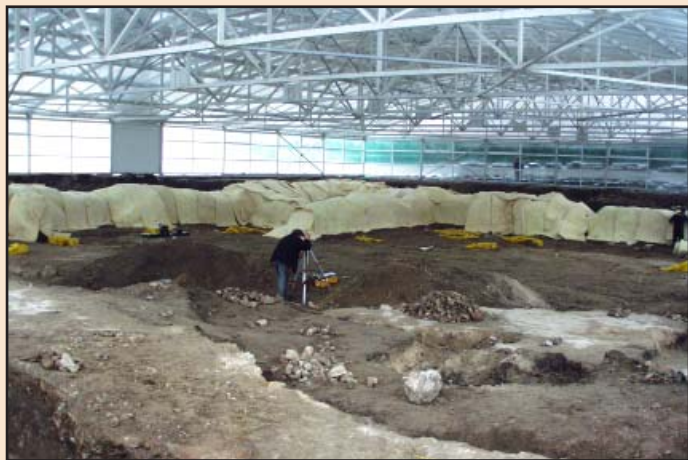
Лл. 5. Утеплювання давніх фундаментів на зиму. Листопад 2005 р.

На зиму фундаменти Десятинної церкви всередині павільйону бралися в дерев'яний каркас і вкривалися скловатою (іл. 5). У такий спосіб вдавалося зменшити різницю температури повітря і самих фундаментів, щоби запобігти руйнації останніх.

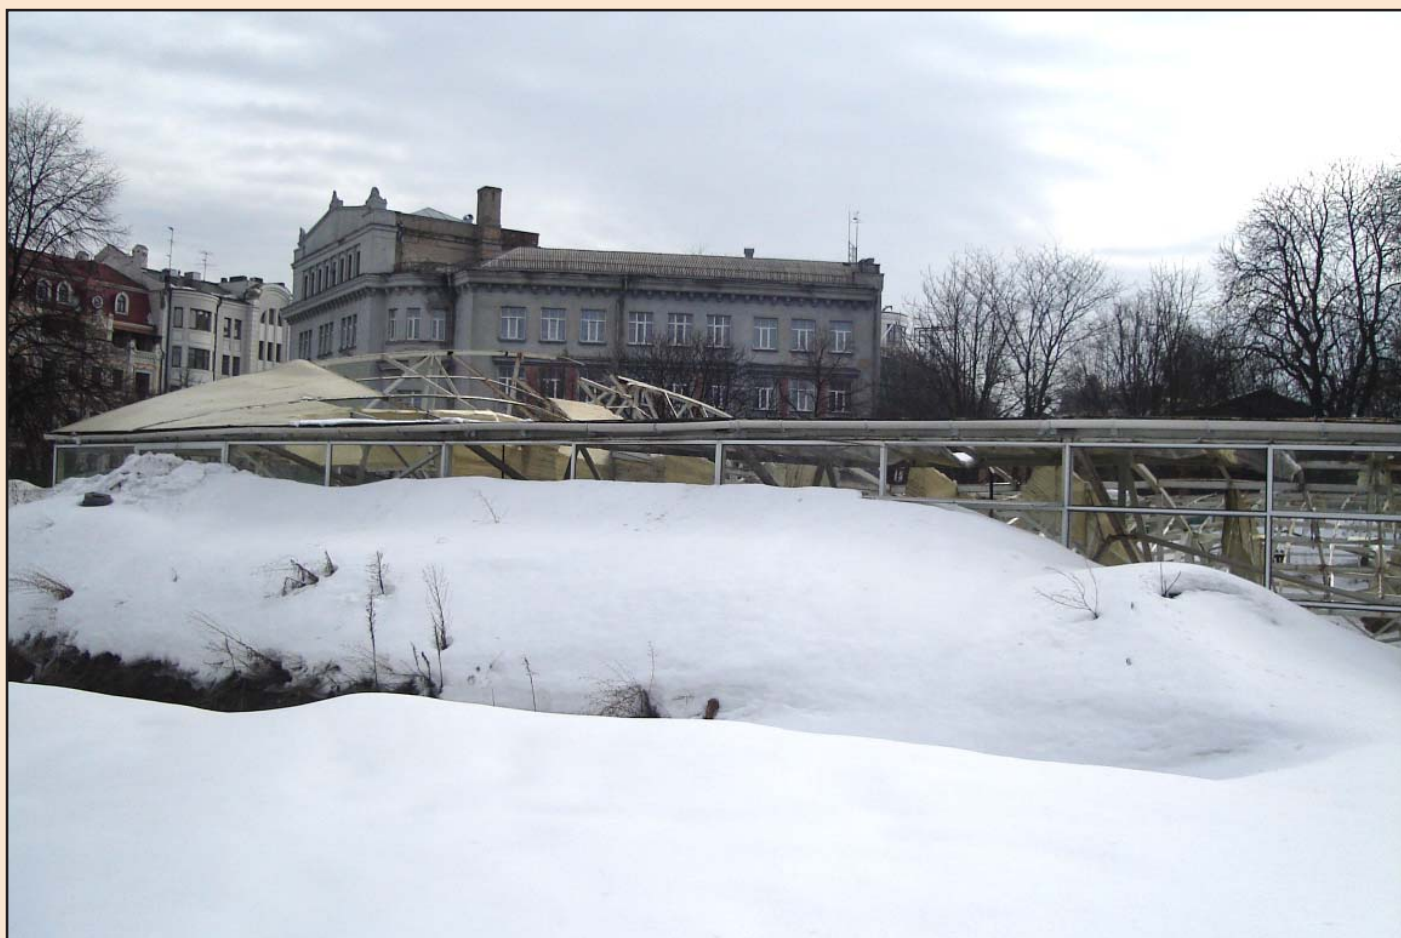
Лл. 7. Снігові замети біля павільйону. Лютий 2010 р.

педиція звернулася за допомогою до всіх знайомих, і був знайдений тимчасовий вихід – нам привезли старий рекламний банер, який висів десь на будівлі, і таким чином вдалося накрити пошкоджену ділянку даху. У лютому 2010 року випала велика кількість снігу, і конструкція павільйону не витримала його ваги – залізне риштування даху лопнуло і покрівля провалилася всередину (іл. 7, 8).

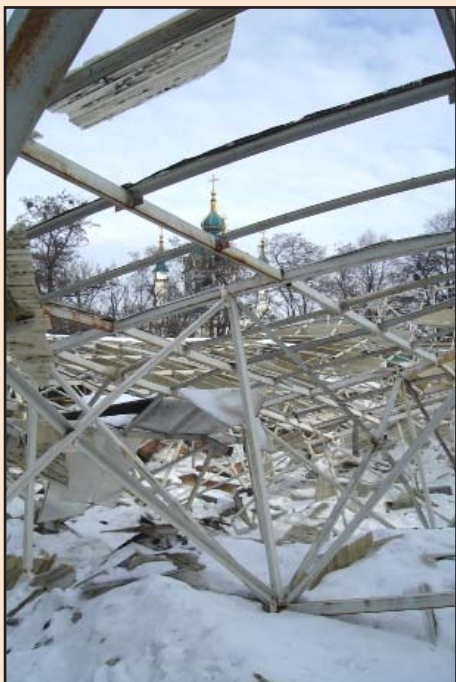
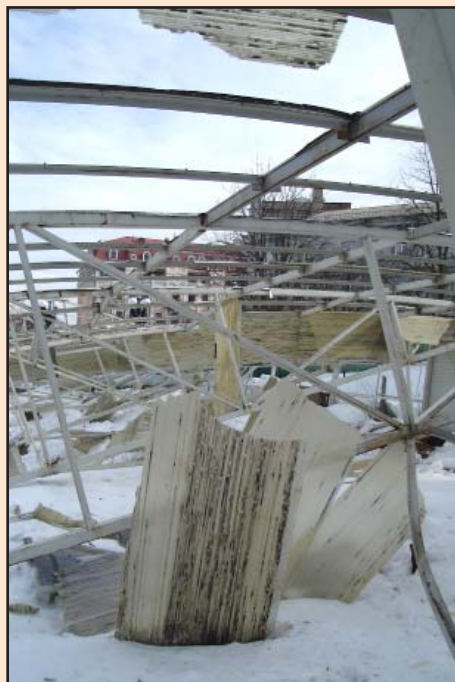
Лл. 8. Внутрішній простір павільйону після руйнації даху. Лютий 2010 р.

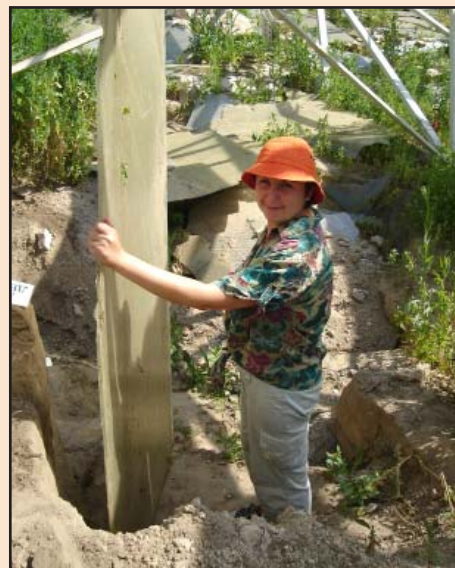
Лл. 9. Початок досліджень на одній з ділянок усередині зруйнованого павільйону. Червень 2010 р.

Незважаючи на багаторазові звернення до чиновників, здійснити демонтаж зруйнованого павільйону не вдалося, він простояв увесь польовий сезон 2010 року. Нам довелося працювати прямо серед цих небезпечних руїн, самотужки розчищаючи окремі ділянки для досліджень (іл. 9). Особисто мені було соромно, оскільки територію Національного музею історії України влітку традиційно відвідувало багато іноземних туристів, які, через недолугість і байдужість чиновників, бачили цю руїну. Рештки павільйону було демонтовано лише влітку 2011 року.

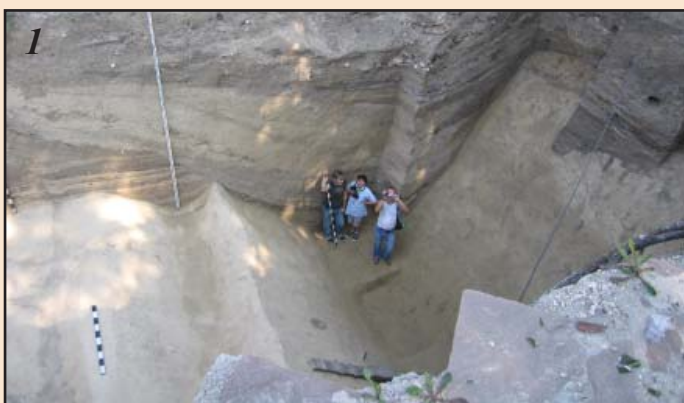
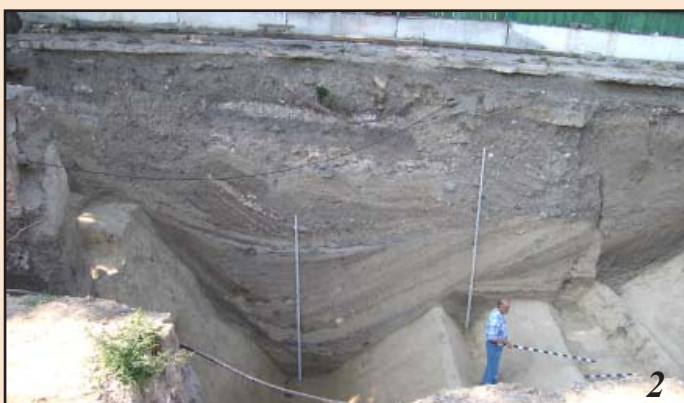
**Лл. 10. Найглибша ділянка рову. Рейки біля стінок мають висоту 4 м.
1 – О. Комар, О. Манігда і В. Івакін;
2 – В. Козюба**

Рів було розкопано поперечною смугою завширшки 6 м на всю його ширину (майже 20 м) і глибину, яка становила близько 8 м від сучасної поверхні. Усю роботу виконували вручну, з ланцюговим викиданням землі на більш високий рівень. Уявлення про потужність давнього рову дають наші ілюстрації (іл. 10). В іншому місці, ближче до схилу Старокиївської гори, наприкінці розкопок було розкрито невелику іншу ділянку рову, точніше, його зовнішнього краю, розташованого на глибині «всього» 4 м (іл. 11).

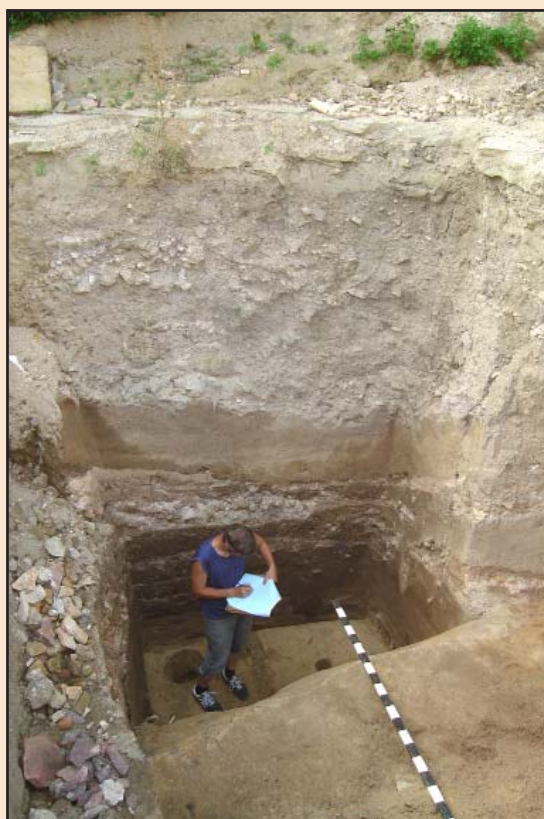
Лл. 11. О. Комар креслить стратиграфію зовнішнього краю рову X ст. Старокиївського городища. Серпень 2011 р.

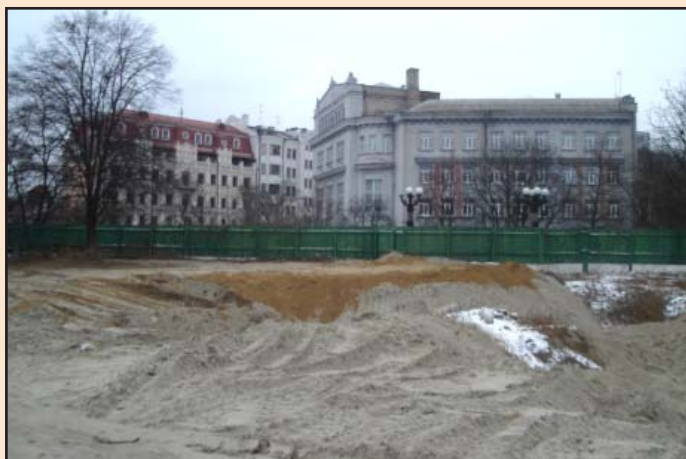
*Лл. 14. Консерваційне засипання розкопу піском зверху.
26 грудня 2011 р.*

Восени 2011 року археологічні роботи з дослідження Десятинної церкви було завершено. Збережені ділянки давніх фундаментів були засипані силами експедиції (іл. 12). Наближалася зима, і постало питання термінового засипання всієї площі розкопок. Воно узгоджувалося протягом місяця, у тому числі із залученням преси, аж поки не випав сніг (іл. 13). Тільки в останні дні перед Новим роком було проведено консервацію, під час якої низ розкопів було засипано шаром річкового піску (іл. 14) потужністю 2 м, а верх – глинистим ґрунтом (іл. 15), який мав запобігти проникненню поверхневих вод до фундаментів та інших частин давньої споруди.

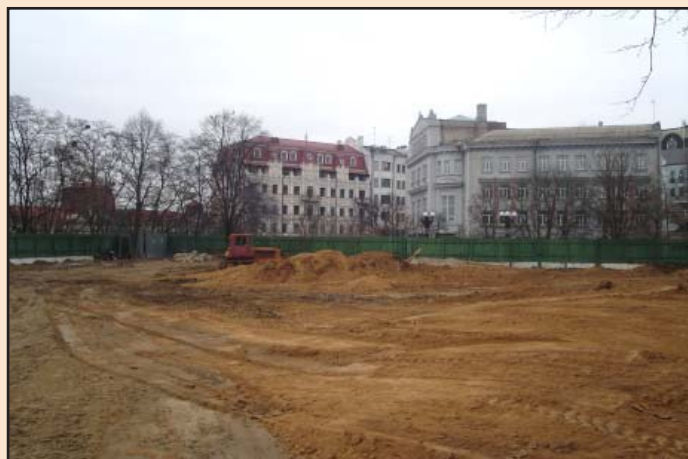
*Лл. 15. Консерваційне засипання розкопу глиною зверху.
26 грудня 2011 р.*
